Das Hochwasser im Jahre 1954

Dokumentation über
die Flutkatastrophe
in der Stadt und im
Landkreis Passau

Passau, Juni 2004 - ISBN 3-929350-64-5

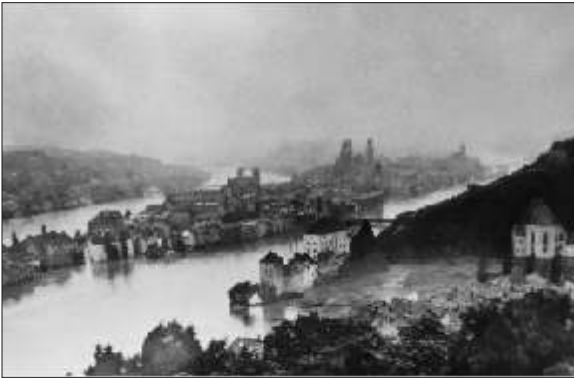
Abb. 3: Blick vom Kloster St. Salvator auf die überflutete Stadt

Die eingangs erwähnten Pegelstände von 12,20 m am Pegel Maxbrücke (Donau) und 10,10 m an der Marienbrücke (Inn) führten zu einer Überflutung von großen Teilen des Stadtgebietes. Besonders betroffen waren dabei naturgemäß die am Wasser liegenden Stadtteile. Die Ilzstadt, die Altstadt mit dem Schwerpunkt der Schäden in der Höllgasse sowie Teile der Innstadt sind hier zu nennen.

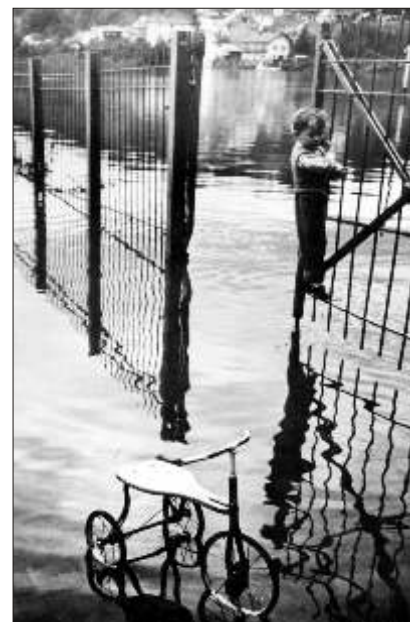
Abb. 6: "Ausweichen nach oben"

d e r beengten örtlichen Verhältnisse ausweichen, wurde ein alternativer Weg beschritten, dem „Ausweichen nach oben“, in der Wasserwirtschaft als

Als Grundsatz gilt dabei, die hochwassergefährdeten Geschosse nur für untergeordnete Zwecke (z.B. als Garagen, Lager und Ausstellungsräume) und die höher angeordneten Räume uneingeschränkt (z.B. für Wohn- oder Büroräume) zu nutzen. Auf die leichte Räumbarkeit der gefährdeten Erdgeschosse war dabei besonders zu achten. Über die Jahre hinweg wurde bei Sanierungen auf den Einsatz geeigneter Baustoffe hingewirkt. Eine der schwerwiegendsten Folgen bei Hochwässern sind Verunreinigungen der Gewässer durch auftriebende und auslaufende Heizöltanks. Durch schrittweisen Anschluss an die Gasversorgung konnte diese Gefahr für den Überschwemmungsbe- reich der Stadt weitgehend minimiert werden. Diese Vorgaben werden für alle baulichen Ver- änderungen im Überschwemmungsgebiet zu- grunde gelegt.

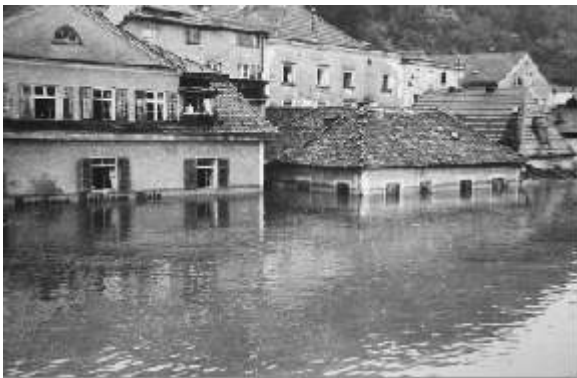
Abb. 7: Überflutete Ilzstadt

Unter dem Eindruck der immensen Schäden beim Jahrhunderthochwasser von 1954 wurde in den 60er Jahren als erste größere geschlossene Maßnahme dieser Art der Hochwasser- schutz der Ilzstadt in Angriff genommen. Da- bei wurden sämtliche hochwassergefährdeten Gebäude abgebrochen. Von den insgesamt 60 Anwesen wurden 28 Gebäude auf angeschüt- tetem Niveau vor Ort wieder errichtet, für die übrigen Anwesen wurden Ersatzbauten im hö- her gelegenen Gebiet der ehemaligen Gemein- de Grubweg geschaffen. Die Hälfte der ange- stammten Bevölkerung musste somit ihr Wohn- quartier verlassen.

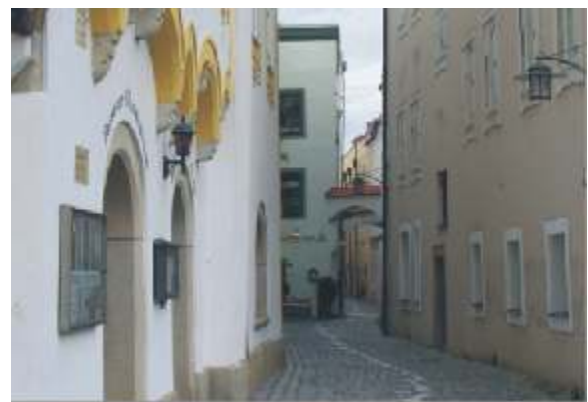
Abb. 8: Blick vom Rathausplatz in die Höllgasse

Der Altstadtbereich im Umgriff der Höllgasse wurde zwischenzeitlich Zug um Zug im Rah- men der Städtebausanierung umgestaltet. Hier

wurden die alten Häuser entkernt und dabei die historische Bausubstanz und die Gassen- struktur mit ihrem typischen Erscheinungsbild erhalten. Dadurch konnte der Wohnwert we- sentlich gesteigert und somit ein Anreiz für die Bevölkerung geschaffen werden, in der Alt- stadt zu wohnen. Vor allem die zahlreichen Ga- stronomie- und Tourismusbetriebe haben da- bei zu einer spürbaren und andauernden Bele- bung der Altstadt geführt. Unter der Vorgabe einer zügigen Räumbarkeit wurden die nach wie vor gefährdeten Räume im Erdgeschoss vorrangig Künstlern und Handwerkern zur Ver- fügung gestellt, um die Höllgasse wieder zu be- leben.

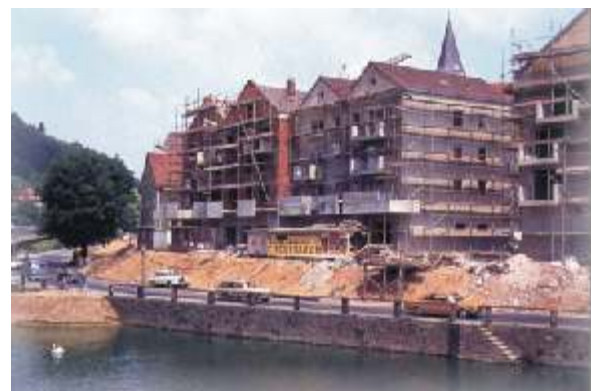
Abb. 9: Baumaßnahmen Hochwassersanierung Ilzstadt

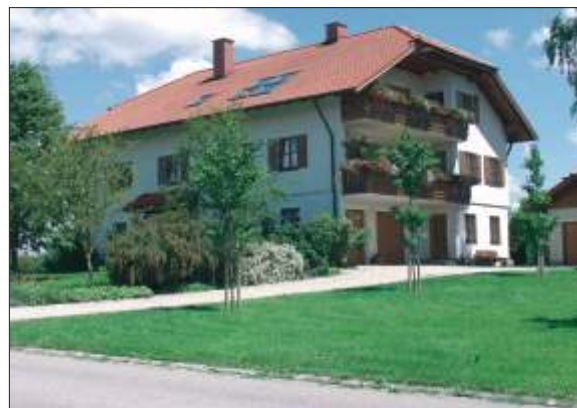
Abb. 11: Neu errichtetes Anwesen in Reding. Geländeanhebung im Bereich des Wohnhauses

Ein Ausweichen auf hochwasserfreies Gelände war für die Bevölkerung von Mittich, Reding und Afham aufgrund der ebenen Ortslage nicht möglich. Um die Existenz der Orte zu sichern, entschloss sich die Gemeinde in Abstimmung mit dem Freistaat Bayern, die Umsiedlung im Rahmen eines Sanierungskonzeptes Zug um Zug durchzuführen. Dabei sollten die Ortsteile so weiter entwickelt werden, dass klar erkennbare, einzelne Dörfer erhalten bleiben. Für Um-, Erweiterungs- und Neubauten wurde eine Mindesthöhenkote festgelegt, ab der eine uneingeschränkte Wohnnutzung möglich ist. Darunter liegende Geschosse können nur eingeschränkt z.B. als Garagen oder Lager Räume verwendet werden. Neubaugebiete wurden in höher gelegenen Bereichen von Mittich ausgewiesen. Sehr tief gelegene Bereiche wurden grundsätzlich von einer Bebauung freigehalten. Bis heute konnten 43 Anwesen mit Mitteln des Freistaat Bayern umgesiedelt werden.

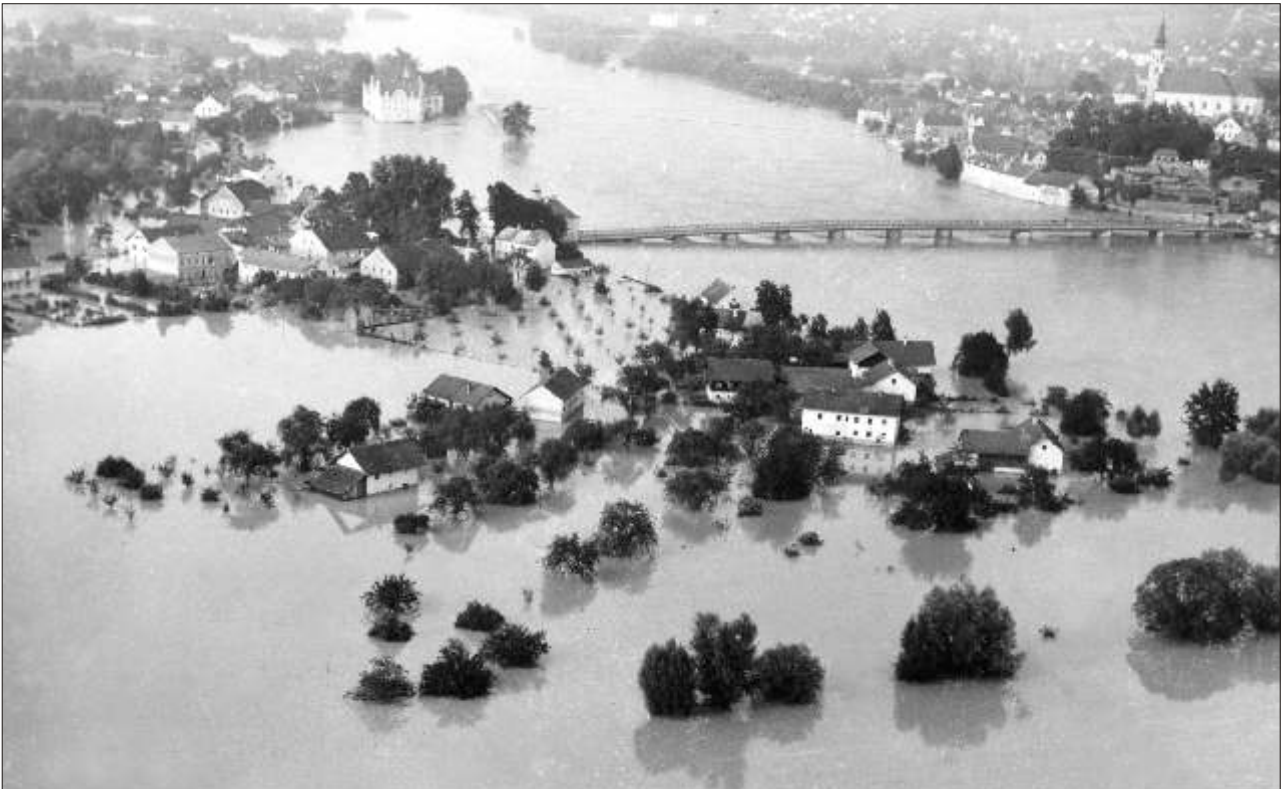
Abb. 12: Hochwasser an Inn und Rott 1954: links Neuhaus am Inn - rechts oben Schärding (Oberösterreich)

Neuhaus a. Inn, gelegen an der Rottmündung, verzeichnete am 10. Juli am Innpegel einen Höchststand von 10,54 m. Dieser entspricht auch hier einem 100-jährlichen Hochwasserabfluss. Der Wasserspiegel lag um rund 9 m über dem Mittelwasser. Maßgeblich beeinflusst werden die Hochwasserverhältnisse in der Gemeinde Neuhaus a. Inn mit den Ortsteilen Neuhaus, Mittich, Reding und Afham durch den Rückstau aus der Vornbacher Enge.

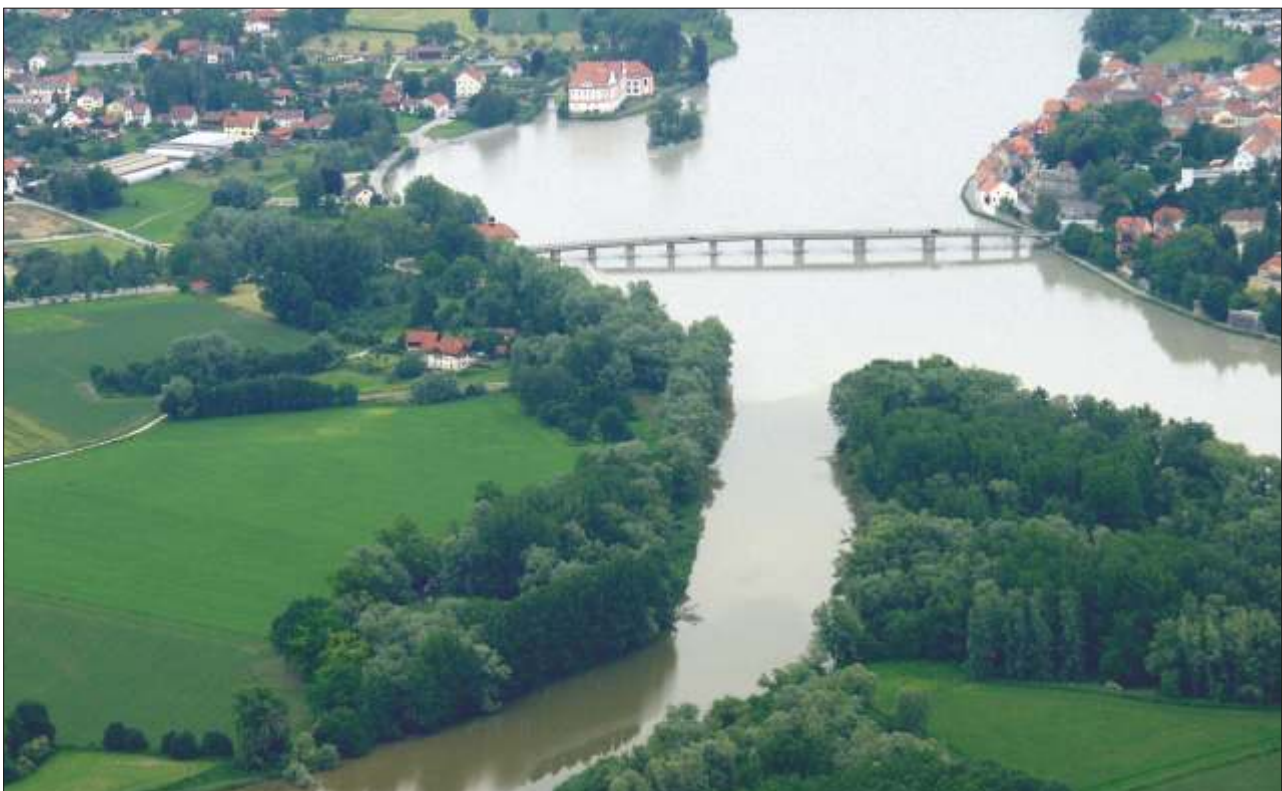
Abb. 13: Aktuelle Aufnahme vom Juli 2004: von links mündet die Rott in den Inn. Im Zuge der Hochwassersanierung sind Teile der Bebauung von Neuhaus a. Inn abgerissen worden

So verblieb letztlich nur die Umsiedlung der Bevölkerung aus den hochwassergefährdeten Siedlungsgebieten in höher gelegene, hochwasserfreie Lagen. Für den Ort Neuhaus bedeutete dies den fast vollständigen Abbruch des alten Ortskerns an der Zufahrt zur alten Innbrücke. Von der Umsiedlung waren in Neuhaus rund 60 Anwesen mit ca. 250 Personen betroffen.

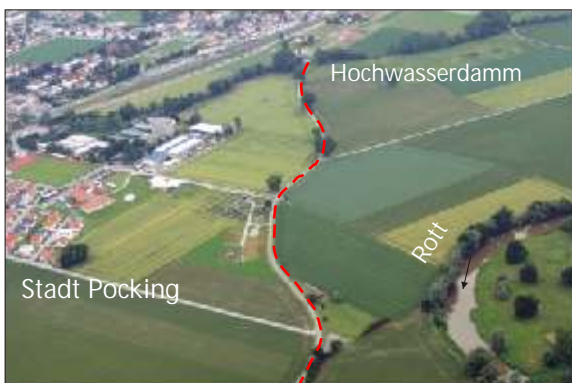
Abb. 14: Gstettener Damm, 2004

Zum Schutze der Stadt Pocking war in den 60er Jahren ursprünglich eine Kombination aus Flutmulde und Hochwasser-Schutzdamm geplant. Zur Ausführung kam aber ein Erddamm, der sich, beginnend am Bahnhof in Pocking, über Gstetten und Sembauer bis nach Rottau hinzieht.

Vom Bahnhof bis Gstetten ist die Dammkrone als asphaltierter Wirtschaftsweg ausgebildet, der Rest als reiner Erddamm. Der Hochwasser-Schutzdamm wurde auf die beim Hochwasser vom Juli 1954 beobachteten Wasserspiegellagen zusätzlich eines Freibords (Sicherheitszuschlag) von 0,50 m ausgelegt. Zur Abschottung des hier verlaufenden Ausbaches musste nordöstlich des Bahnhofes ein Dammsiel (Durchleitung mit Absperrmöglichkeit errichtet werden.

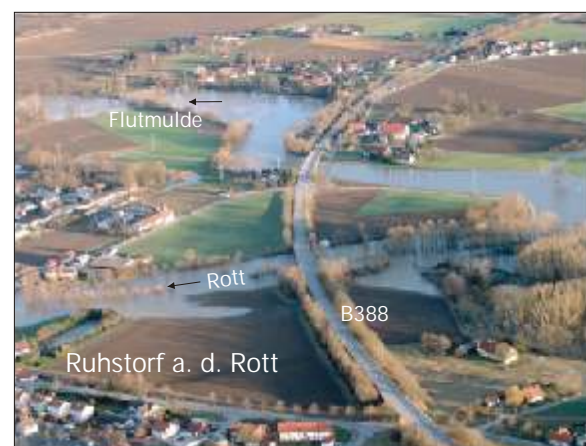
Abb. 15: Flutmulde beim Hochwasser vom Januar 2004

Die Maßnahmen zum Schutze der Ortschaft Ruhstorf a. d. Rott, die gemeinsam mit dem Gsettener Hochwasserdamm verwirklicht wurden, gestalteten sich dagegen wesentlich aufwändiger. So musste ein Flutmuldensystem errichtet werden mit einer Länge von ca. 1700 m und einer durchschnittlichen Breite von über 100 m. Die Beaufschlagung der Flutmulde erfolgt über zwei so genannte Schöpfköpfe (Überlaufschwelle), gelegen zwischen der DB-Strecke und der B 388 und östlich des Orsteiles Blumenau. Die Einleitung der Flutmulde in die Rott unterhalb des Wehres der Triebwerksanlage Frimhöring musste mit schweren Wasserbausteinen gesichert werden.

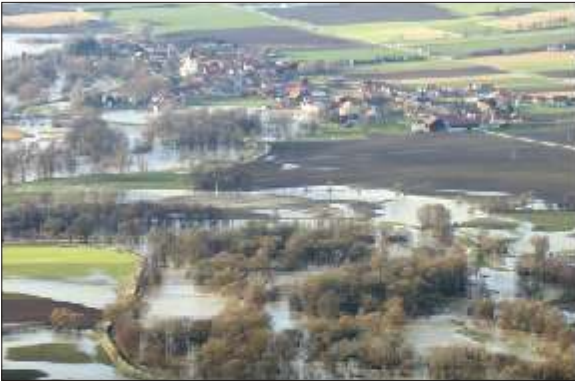
Abb. 16: Hochwasser im Vilstal zwischen Walchsing und Schönerting (Januar 2004)

An der Vils erreichte das Hochwasser seinen Höchststand bereits am 09.07.1954 mit 8,03m am Pegel Grafenmühle. Der Hochwasserabfluss mit einer Spitze von ca. 500 m³/s entspricht auch hier einem 100-jährlichen Ereignis, welches das höchste bisher beobachtete Hochwasser darstellt und seither auch nicht annähernd mehr erreicht wurde.

Neben einer Vielzahl von Einzelanwesen im breiten Talgrund der Vils und den Triebwerksanlagen waren an der unteren Vils besonders die Ortschaften Pörndorf und Walchsing betroffen. An manchen Stellen füllte das Wasser nahezu den bis zu 2 km breiten Talgrund; in Aldersbach stand das Wasser am nördlichen Ortsrand.

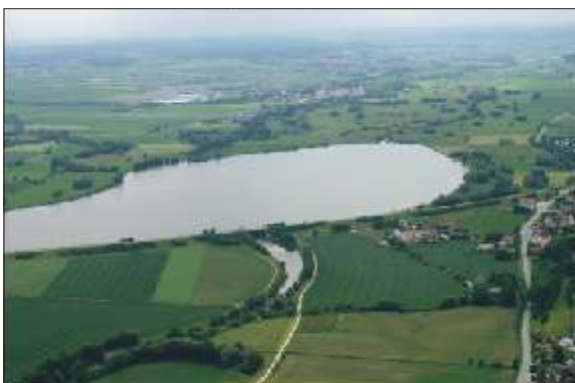
Abb. 17: Hochwasserrückhaltebecken in Marklkofen

wurden daher umfangreiche Maßnahmen durchgeführt. Als die wohl bedeutendste ist dabei die Errichtung des Rückhaltebeckens bei Marklkofen (Lkr. Dingolfing-Landau) zu erwähnen.

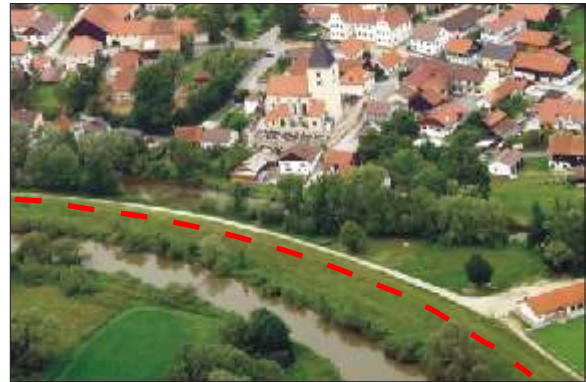
Abb. 18: Hochwasserschutzdamm der Ortschaft Walchsing (Gemeinde Aldersbach)

Die beiden Orte Pörndorf und Walchsing wurden im Zuge der Maßnahme mit Dämmen versehen, die einen Schutz gegen ein 100-jährliches Hochwasser mit einem Freibord (Sicherheitsmaß) von 0,50 m garantieren. An den Kreuzungen zwischen den Gewässern und den Dammbauten mussten Siele (Durchleitungen mit Absperrmöglichkeit) errichtet werden, die im Hochwasserfall zu schließen sind.

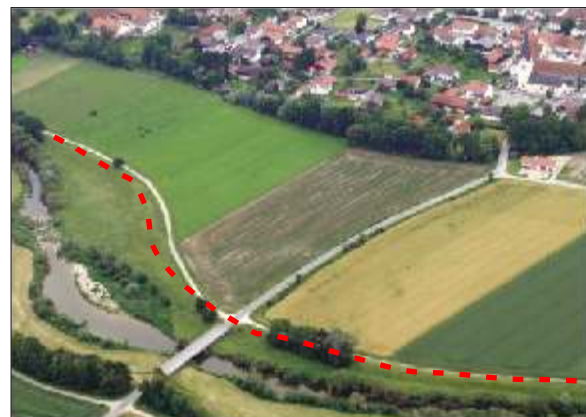
Abb. 19: Hochwasserschutzdamm im Bereich der Ortschaft Pörndorf (Gemeinde Aldersbach)

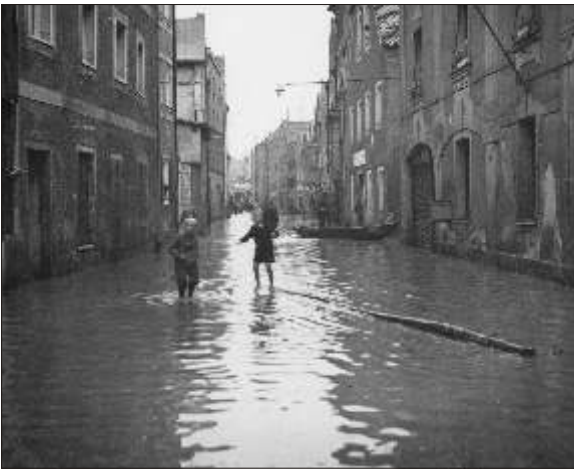
Abb. 20: Donaugasse unter Wasser (1954)

Schwer in Mitleidenschaft gezogen wurde auch die Stadt Vilshofen an der Mündung der Vils in die Donau. Während der höchste Abfluss der Vils am 09.07.1954 noch keine katastrophalen Auswirkungen im damaligen Stadtgebiet hatte, setzte die Donau am 13.07.1954 mit einem maximalen Abfluss von mehr als 3300 m³/s große Teile der Altstadt sowie der Vilsvorstadt, insbesondere im Bereich zwischen der Eisenbahnbrücke und der Vilmündung, vollständig unter Wasser.

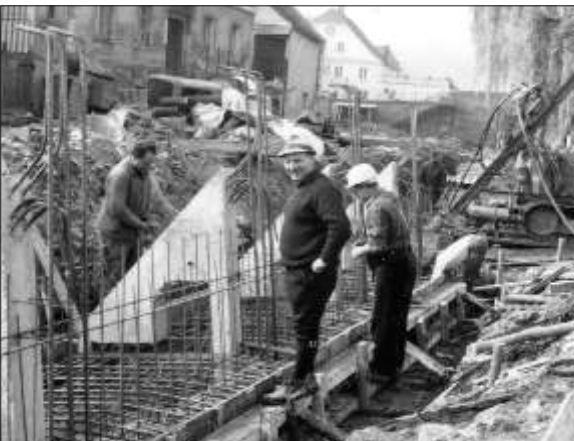
Abb. 21: Hochwasserschutzmaßnahmen an der Vils in Bau (Ausführung 1968 / 69)

Unter dem Eindruck dieser Katastrophe, der nochmals verstärkt wurde durch das Eishochwasser von 1956, entschloss man sich zur Ausführung eines aktiven Hochwasserschutzes. Den beengten Verhältnissen an der Vils wurde Rechnung getragen durch die Anwendung einer kombinierten Lösung aus Hochwasserschutzmauern und Dämmen.

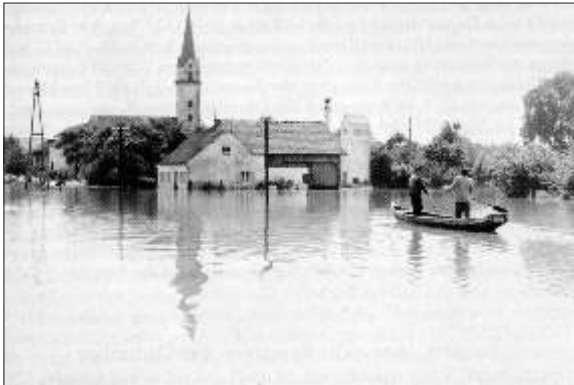
Abb. 23: Der nördliche Ortsausgang beim Hochwasser 1954

Der oberhalb von Vilshofen gelegene Markt Hofkirchen wurde seit Jahrhunderten von den wiederkehrenden Hochwässern der Donau heimgesucht. Insbesondere die unmittelbar am Ufer gelegenen Gebäude standen nahezu jedes Jahr unter Wasser. Bei größeren Abflüssen waren noch weitere Bereiche des Ortes überflutet.

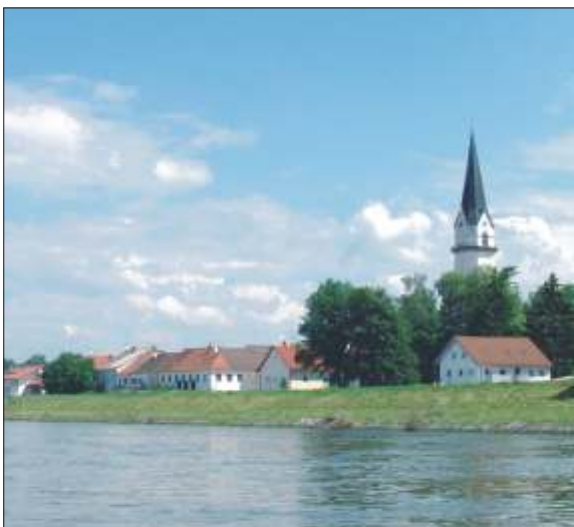
Abb. 25: Blick auf den bestehenden Hochwasserschutzdamm in Hofkirchen (2004)

Nach Abschluss der Planungen wurde der Hochwasserschutzdamm von Hofkirchen in den Jahren 1955 und 1956 gebaut. Seine erste Bewährungsprobe hatte er bereits beim Eishochwasser vom März 1956 zu bestehen. Der noch frisch aufgeschüttete Erdkörper konnte gegen das Donauhochwasser nur mit höchstem Einsatz verteidigt werden. Er wurde im selben Jahr fertiggestellt (Abb. 25).

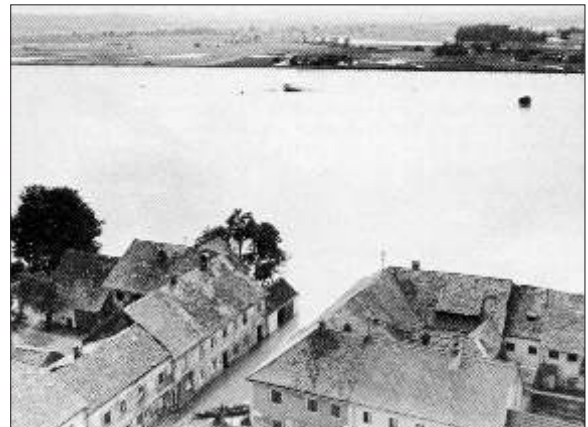
Abb. 24: Die Häuser im Uferbereich wurden 1954 überflutet

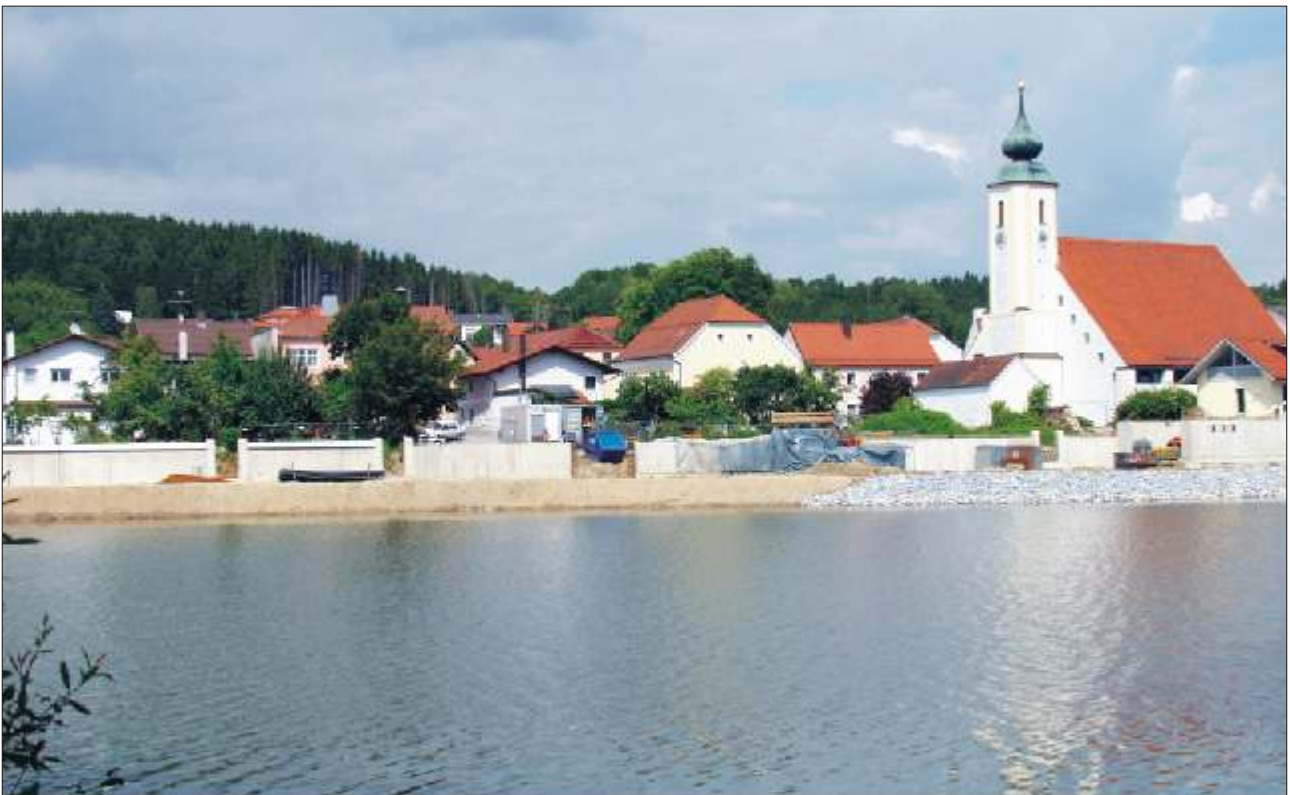
Abb. 26: Blick auf den Ortskern des Marktes Windorf von der Donauinsel. Teile der Hochwasserschutzmauer sind bereits fertiggestellt.

Der notwendige Hochwasserschutz wurde in die aktuellen Planungen der Städtebauförderung integriert. Dabei wird eine neue Ufermauer, deren Oberkante sich am 100-

jährlichen Hochwasserstand orientiert, entlang des Donaualtwassers errichtet. In Teilbereichen wird der erforderliche Sicherheitsgrad durch den Einsatz von mobilen Absperrvorrichtungen (Dammtafeln) sichergestellt. Die deutliche Verbreiterung der Uferflächen sowie die Uferumgestaltung laden einerseits zum Verweilen ein, andererseits werden die Park- und Verkehrsverhältnisse neu geregelt. Unter anderem sind Aufenthalts- und Veranstaltungsbereiche mit einer Aktionsfläche vorgesehen.

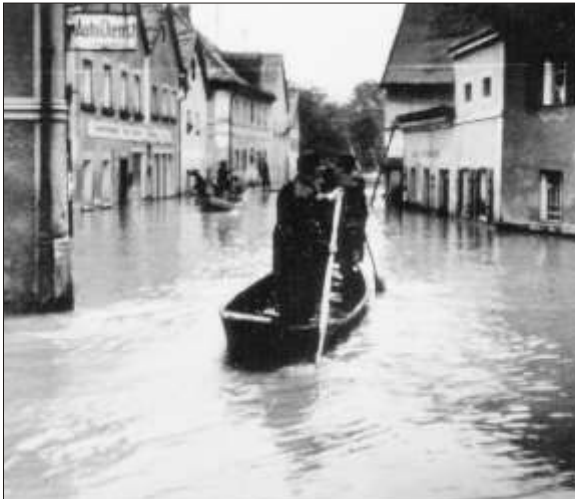
Abb. 27: Überflutete Ortsdurchfahrt (Bundesstraße B 388) 1954

Das Einzugsgebiet der Donau in Oberzell ist mit 77050 km² sogar größer als die Fläche des Freistaates Bayern. Beim Hochwasser im Jahre 1954 liefen hier 9100 m³/s ab. Der Abfluss entspricht damit auch hier in etwa einem 100-jährlichen Ereignis. Bei dieser Katastrophe wurden große Teile des Ortskernes bis hin zur Bundesstraße B 388 unter Wasser gesetzt. Dabei waren enorme Schäden zu beklagen.

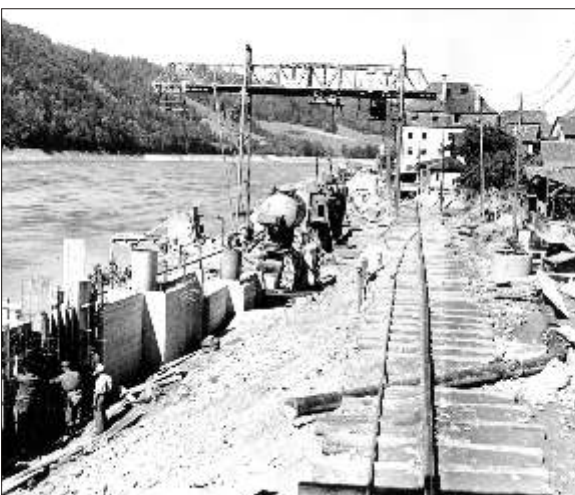
Abb. 28: Dichtungswand im Bau 1954 (Bauzeit 1952-1954)

Zum Schutz der vorhandenen Bebauung wurde in den Jahren 1952 - 1955 im Rahmen des Kraftwerksbaus Jochenstein ein Damm mit einem aufwändigen Dichtsystem im Untergrund errichtet. Tragischerweise konnten diese Schutzbauten erst nach Ablauf des Jahrhundert-Hochwassers fertiggestellt werden.

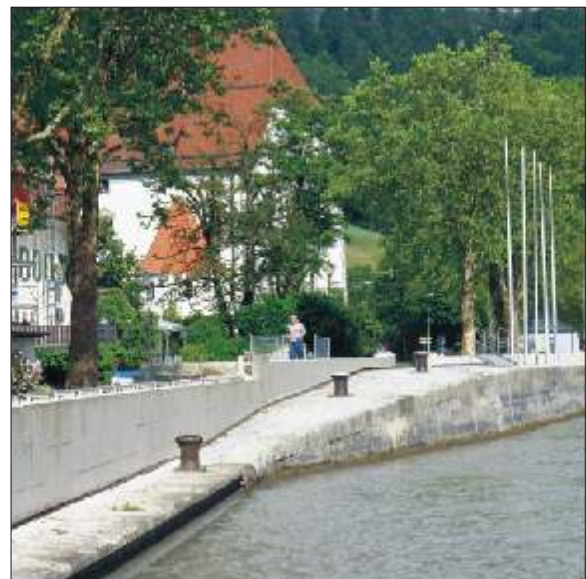
Abb.29: Neue Hochwasserschutzmauer im Bau (2004). Granitverkleidung fehlt noch.

Nach einer langwierigen Planungsphase, in der verschiedene Ausführungsvarianten geprüft wurden, konnte der Freistaat Bayern, vertreten durch das Wasserwirtschaftsamt Passau, im letzten Jahr die erforderlichen Schutzmaßnahmen beginnen. Dazu wird die vorhandene Brüstungsmauer abgebrochen und durch eine auf Bohrpfählen und Kopfbalken gegründete neue Ufermauer ersetzt.

Die Hochwasserschutzwand wird aus Gründen des Ortsbildes mit heimischem Granit verblendet und in Teilbereichen mit mobilen Elementen im Hochwasserfall ergänzt.

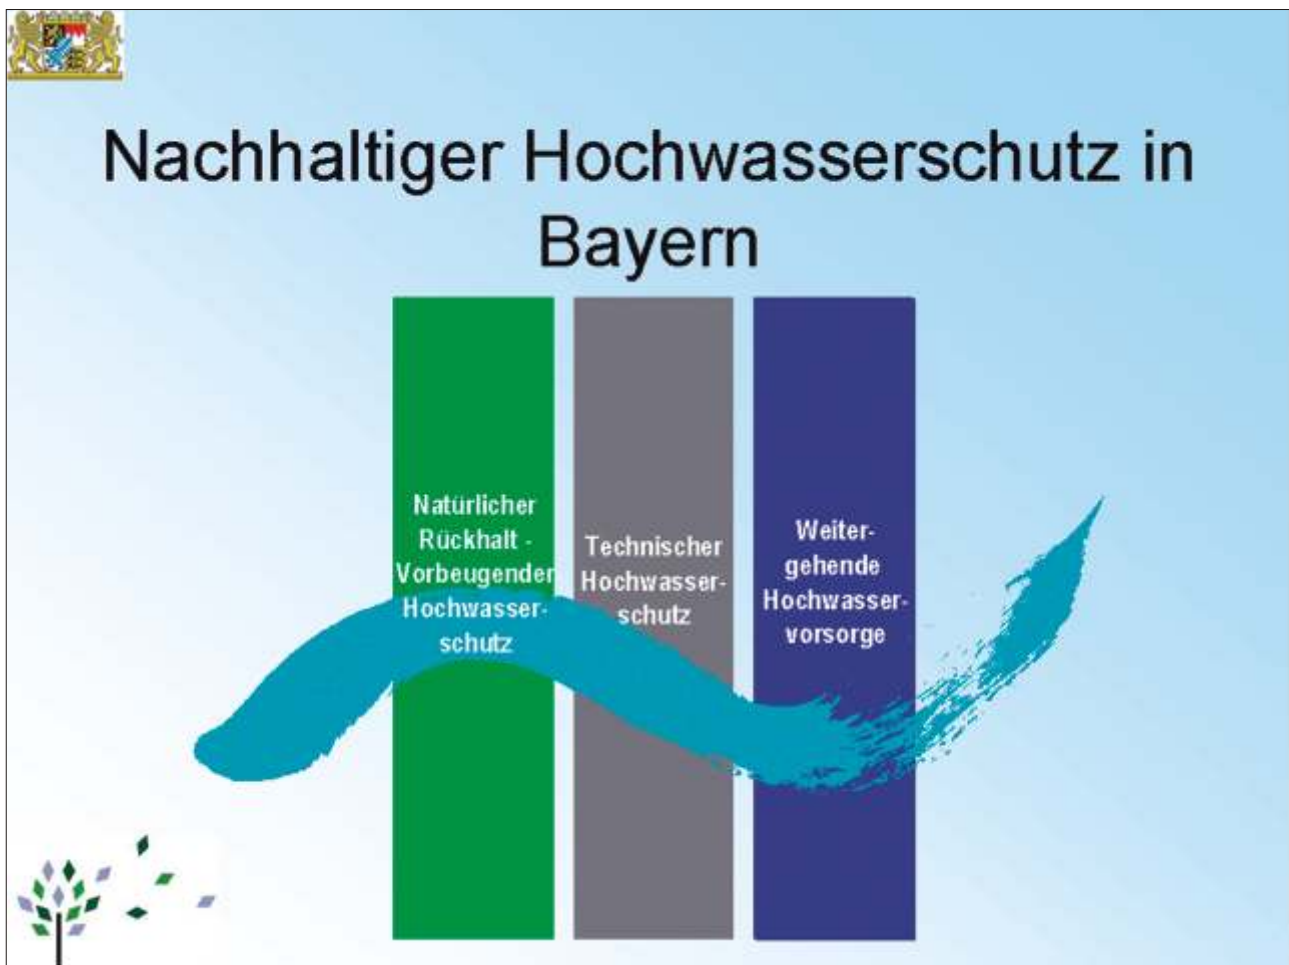
Abb. 31: Nachhaltiger Hochwasserschutz in Bayern - Aktionsprogramm 2020
3-Säulen-Schutzstrategie: Kombinierte Anwendung führt zum Ziel

Neben dem technischen Hochwasserschutz kommt dem natürlichen Rückhalt in der Fläche als vorbeugender Hochwasserschutz eine immer größere Bedeutung zu. Er unterstützt den natürlichen Rückhalt der Flüsse und die natürliche Wasserspeicherung in den Auen und vermindert dabei die Wasserstände. Die ablaufende Hochwasserwelle wird flacher und kann nicht mehr so hohe Schäden anrichten. Im Landkreis Passau sind dazu beispielhaft die bereits ausgeführten ökologischen Ausbauten des Aldersbaches in der Gemeinde Aldersbach und der Wolfach im Markt Ortenburg sowie die geplante Maßnahme „Lebendige Vils“ bei Schönerting in der Stadt Vilshofen zu nennen.
